安全な看板で お客様に選ばれる会社やお店に！

看板の安全管理には、日常点検による早期発見、危険サインへの早期対応、保守管理のスケジュール化の3ステップが不可欠です。

身近に潜む、危険!!な看板

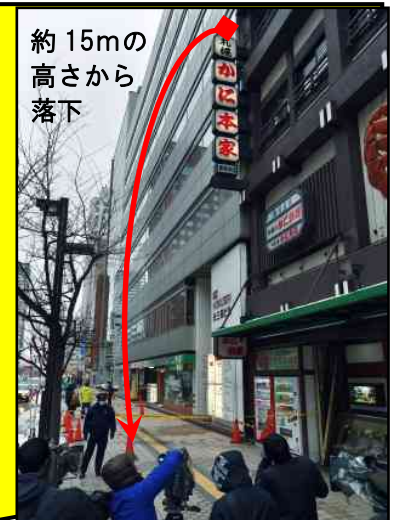
約15mの
高さから
落下

2015年2月、札幌市内の飲食店ビルの外壁に取付けられた看板の一部が落下し、歩道を通行していた女性の頭部に当たり重傷を負わせる事故が発生しました。外壁への取付け部品が腐食したことで強度が低下し、強風の影響で落下したものとみられています。

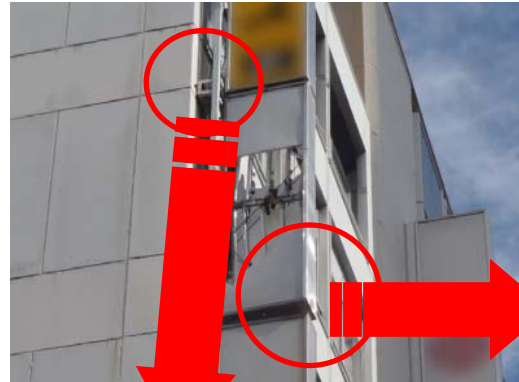
↑看板面（アクリル板）のひび、割れ、ゆがみ板面の落下により、内部に水が入り腐食する原因に。

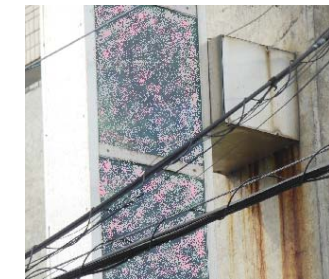
←取付金具のサビや腐食。ボルトやビス等が欠落していたら緊急の対応が必要。放置すると看板が落下する恐れも。

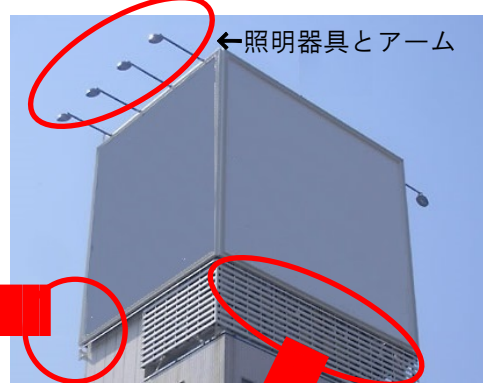
←照明器具とアーム

外照式の屋上看板では照明器具のアーム接合部の腐食やボルトのゆるみがあると器具が落下する恐れがあります。

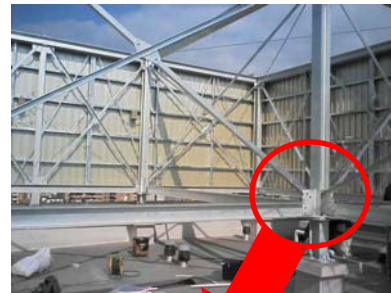
↑内部鉄骨のサビ・腐食。

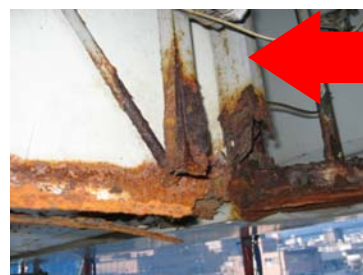
↑板面裏側のサビ、腐食。サビによる腐食はミルフィーユ状に剥がれ崩落する恐れも。

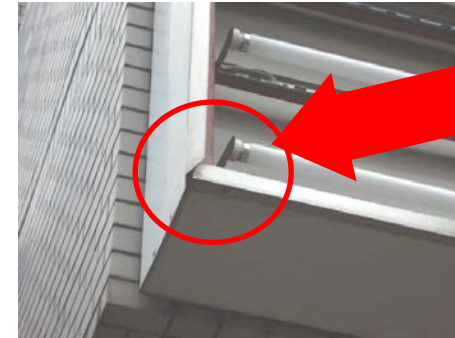
←パネルの変形、ズレ、破損の他、パネルの押さえ枠が変形し落下する場合も。

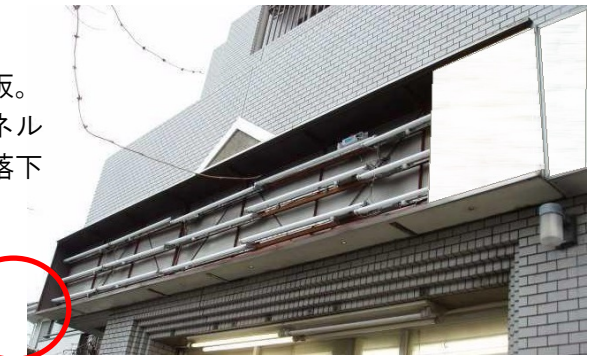
落下したパネル板→

表示パネルの四方を押さえ枠で固定する欄間看板。複数枚のパネルを使用する場合は、隣り合うパネル同士をきちんと固定しないと、振動や風などで落下する恐れがあります。

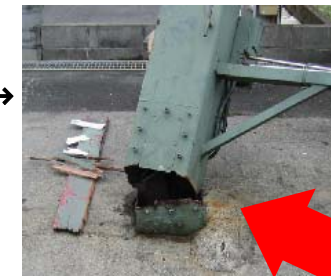
交通の激しい沿道で看板の柱が折れたが、隣地の看板が支えとなり、道路への倒壊を免れた事故。電線を切断すると停電による損害賠償額は膨大な金額になることも。

折れた柱の根元。点検口のボルト穴からサビが入り腐食して、鉄骨が破断した。

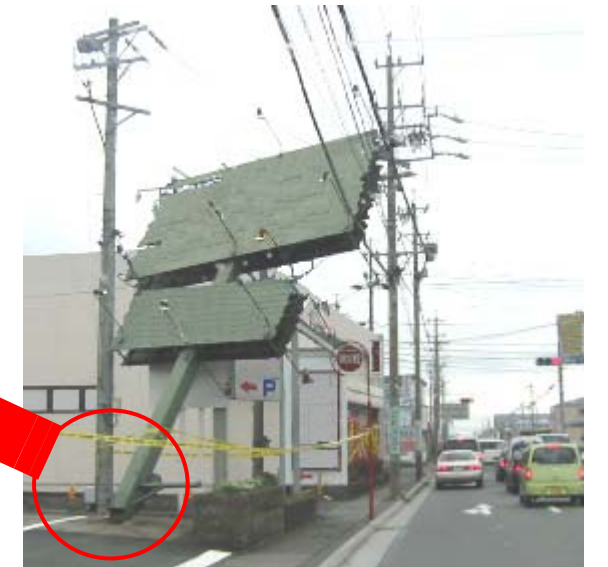
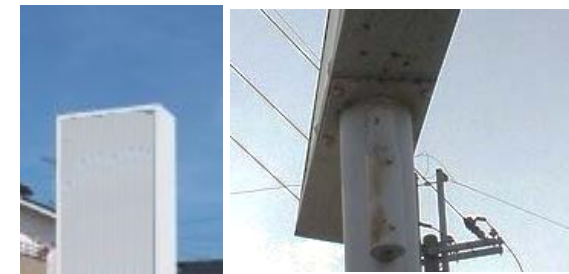
↑看板本体からポールへの汚ダレがあると、接合部にサビや腐食が進行する恐れ。

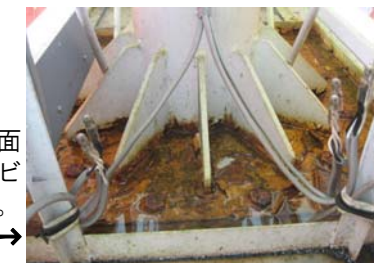
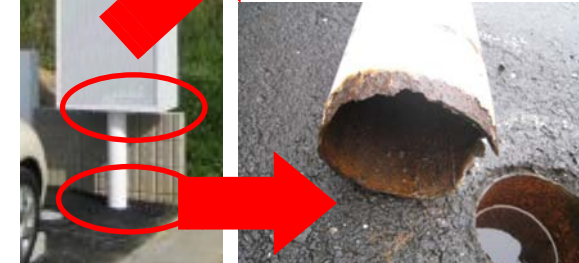
看板の根元がカバーで覆われている場合、表面はきれいでも内部でサビが進行している恐れも。

↑柱根元のサビを放置し、倒壊。

倒壊・落下の危険を見つけたら!
 ◆付近を立入禁止にし、見張りを置く。
 ◆信頼できる屋外広告業者に連絡。
 ◆人通りの多い場所では警察にも連絡。
